**T.C.**  
**BAKIRKÖY**  
**CUMHURİYET BAŞSAVCILIĞI'NA**  
Sunulmak üzere

**BİLİRKİŞİ RAPORU**

**SORUŞTURMA NO** : 2013/58102

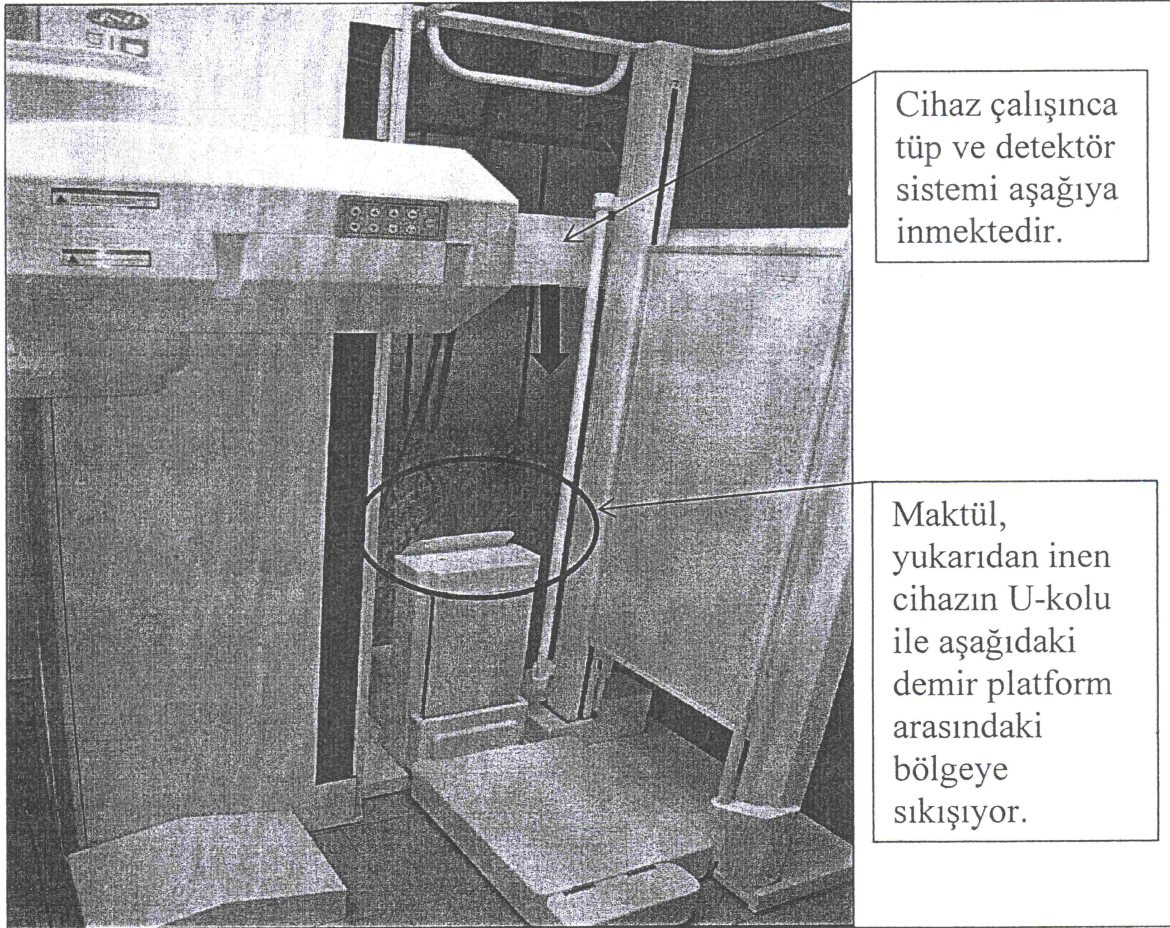
Şekil-1

4. Odada mevcut iyonize olan radyasyonun dışarıya gönderilmesini sağlamak için klima ve havalandırma sistemi bulunmaktadır.
5. Cihazın bulunduğu odanın kurşunlanması yeterli olup, kapı ve tüm duvarlarda yeterli kalınlıkta kurşun kullanıldığı tespit edilmiştir.
6. Tek tüplü röntgen cihazında, tüp ve detektör sistemi bütünleşik olarak (U-kollu şekilde) dikey doğrultuda motorize hareket etmektedir. Şekil-1'de görüldüğü üzere, cihaz çalıştırıldığı zaman U-kollu ünite aşağıya doğru hareket ederek vücut taramasını gerçekleştirmektedir. **Maktül çocuğunun ayaklarından tutarken Şekil-1'de görüldüğü gibi U-kolu ile aşağıdaki demir platform arasında sıkışmıştır.** Bu durumu doğrulamak üzere, **cihazın maktülün sıkışmasından ötürü motorize hareketini tamamlayamadığı** Şekil-2'de hastanın filminden de görülmektedir.

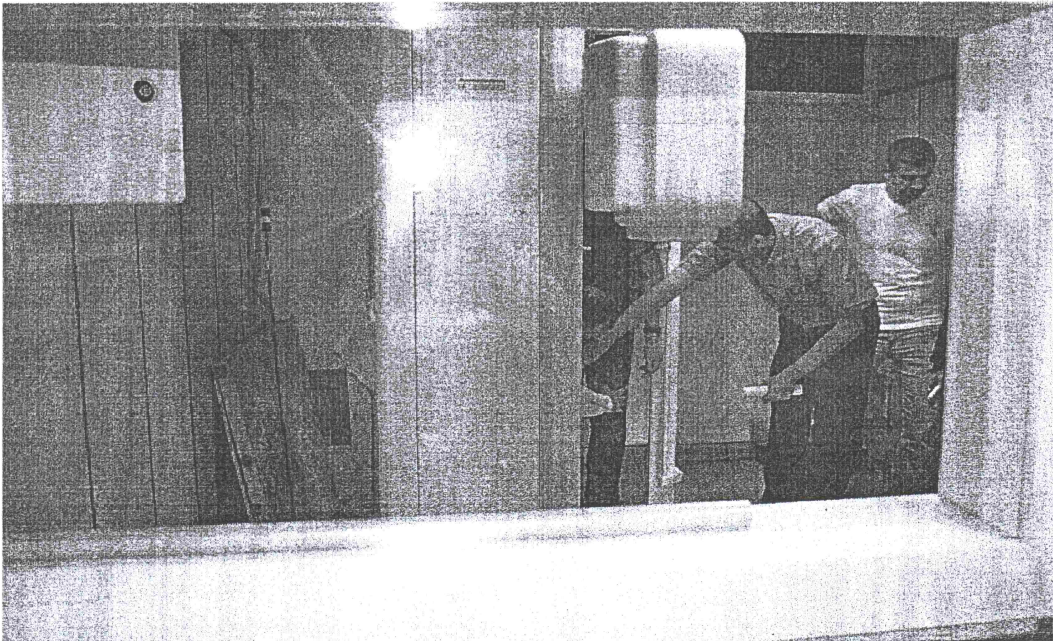
Şekil 3

10. Ayrıca röntgen teknisyeninin cihazı kontrol etmek ve uzaktan hastayı gözlemlemeye yarayan Kurşun Cam, duvara yakın olarak konulmuştur. Kurşun cam, teknisyenin cihazı ve hastayı tam olarak görebileceği bir yere (cihazın tam karşı tarafına) yerleştirilmesi gerekmektedir. Bu haliyle kurşun camın yerleşimi uygun değildir. Bu haliyle kurşun camdan bakan şüpheli teknisyenin, maktûlün öldüğü yeri görmesi oldukça zordur (Şekil-3). Ancak şüpheli teknisyenin ifadesinde belirttiği gibi teknisyenin gösterdiği üzere maktûlün durmasını istediği yerde duruyor olup olmadığı kurşun camdan bakılarak fark edilebilmektedir. Bu durum şüpheli röntgen teknisyeninin ısınlama sırasında kurşun camdan içeriye doğru kontrol amaçlı bakmadığı ve ihmalkâr davrandığı kanaatini oluşturmaktadır.

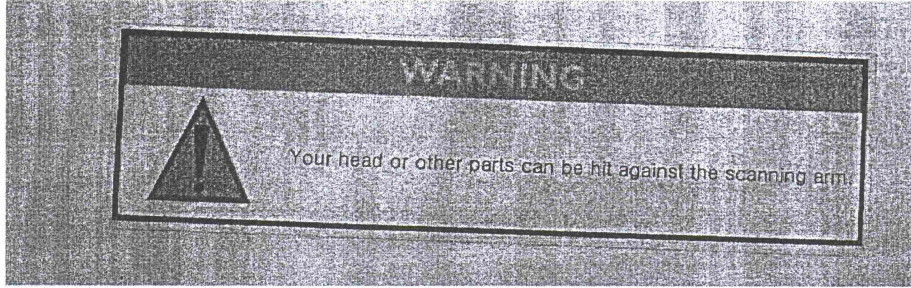
Şekil 4

12. Cihazın üzerinde **İngilizce olarak baş ve diğer kısımlar için tarama kolunun çarpabileceği** uyarısında bulunulmuştur. Cihaz üzerinde herhangi bir Türkçe uyarı ifadesi bulunmamaktadır. **Ancak bu uyarı işaretleri sadece cihazı bilen ve kullanan teknisyenlere hitap etmektedir.** Hastalara güvenlikleri için çekim esnasında yapması gerekenler (hareket etmemesi, pozisyonunu sabit tutması vb.) teknisyen tarafından bilgilendirilmektedir (Şekil-4).
